O RESTAURO DA CÚPULA DA IGREJA DO IMACULADO CORAÇÃO DE MARIA

Laura Rita Facioli (*); Caroline Tonacci Costa (*); Ana Clara Giannecchini(*); Elaine Bottion (*)
 (*) Croma Arquitetura e Restauro S/S Ltda.

A Igreja do ICM está em processo de restauro desde 1995, a última etapa realizada foi o restauro de sua Cúpula, objeto deste trabalho.

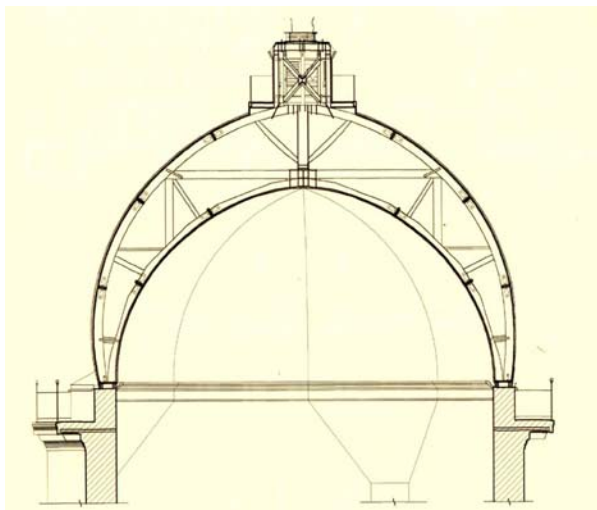
Fig01: Corte da cúpula com as duas calotas e a linha das impostas.

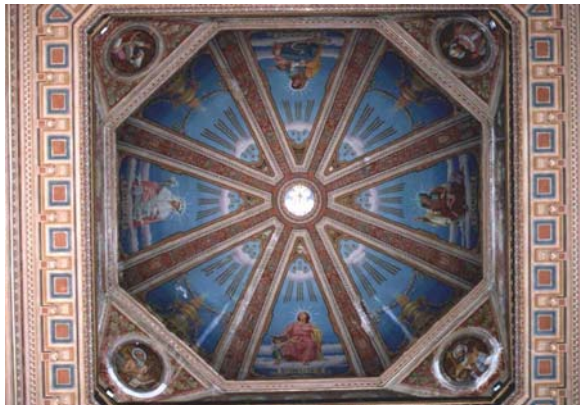
Situação encontrada: estas pinturas se encontram preservadas, ou seja, mantêm as suas características originais, não apresentam sinais de intervenções, embora seu estado de conservação apresente os seguintes problemas: rachaduras de comprometimento do estuque, suporte das pinturas decorativas; manchas e escorridos de umidade provindos de vazamentos de águas pluviais; salinização e pulverulência nas pinturas; descolamento e perda da camada pictórica; esfarelamento da massa de estuque dos ornamentos e sancas; sujidades (fuligem, poeira e gordura).

Fig. 05: Os oito gomos da cúpula e os quatro painéis trapezoidais.

Plano de trabalho realizado: por haver pinturas de diferentes preparações, foram divididas conforme o tipo de tinta e sua localização (OBS: todas as pinturas apresentavam patologias similares, com nível maior ou menor de degradação):

b) Pinturas a têmpera (adjacentes aos painéis a óleo): mapeamento de patologias; limpeza de sujidades com xilol ou água desionizada; compressa com água desionizada / desmineralizada e algodão para retirada de salinizações; tratamento de trincas; consolidação de suporte com resina Nitobond; consolidação de camada pictórica com Primal AC33; proteção das pinturas com resina Paraloid B72; nivelamento de lacunas no estuque usando gesso e resina Nitobond; nivelamento das lacunas na camada pictórica com massa acrílica e pó de mármore fino; reintegração das lacunas niveladas com tinta preparada de verniz acrílico fosco / Primal AC33 e pigmentos; reintegração de douraões com tinta preparada de Paraloid B72 e pó de ouro.

c) Ornamentos e sancas: mapeamento de patologias; retirada de entulhos da área de respiro das sancas; limpeza de sujidades com água desionizada / desmineralizada ou xilol; compressa com água

desionizada / desmineralizada e algodão para retirada de salinizações; consolidação de suporte com resina Nitobond; nivelamento de lacunas no estuque usando gesso, fibra cizal e resina Nitobond; reintegração das lacunas niveladas com tinta preparada de verniz acrílico fosco / Primal AC33 e pigmentos; reintegração de douraões com tinta preparada de Paraloid B72 e pó de ouro.
